**Einwohnergemeinde 3312 Fraubrunnen**

## **Sanierung Schwimmbad**

### **Sanierungsprojekt mit Kostenvoranschlag**

**März 2015**

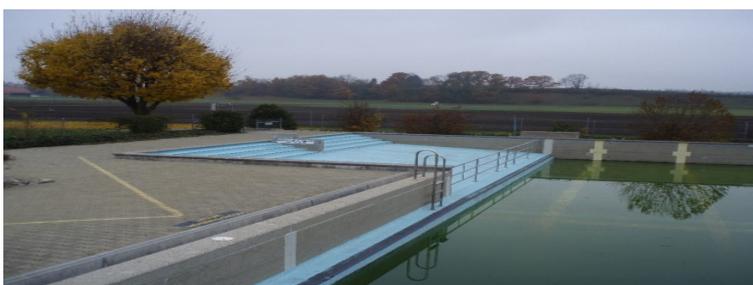
Der Nichtschwimmerbereich ist mit einer Abschränkung aus Edelstahl vom Schwimmerbereich abgetrennt. Die Wassertiefen im Nichtschwimmerbereich entsprechen mit 50 bis 80 cm den Empfehlungen der bfu und ist über eine seitlich angelegte Treppe erschlossen.

*Abtrennung zwischen Nichtschwimmer- und Schwimmerbereich.*

Das Becken wird mit einer Kunststoff-Folie ausgekleidet. Dazu müssen alle Becken-einbauten (Vorlauf-Düsen, Bodenablauf, Abtrennung Nichtschwimmer-Schwimmerbereich) foliengerecht umgebaut werden.

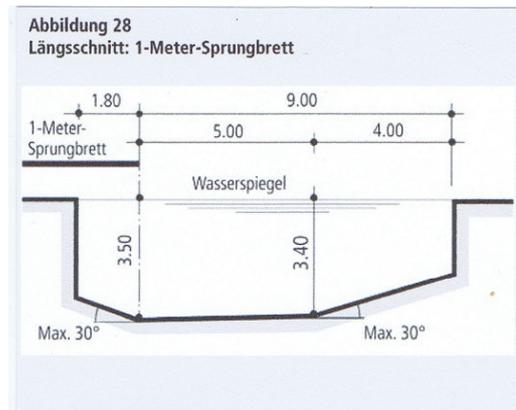
Die minimale Wassertiefe bei einem 1 Meter Sprungbrett muss 3,40 m betragen. (Empfohlen für Sportspringer 3,50 m). Bei einer 1 Meter Plattform beträgt die Mindesttiefe 3,30 m.

Auszug FINA Norm 1 Meter Sprungbrett.

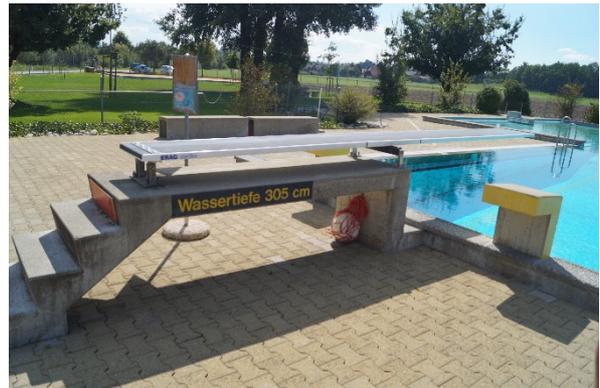
Der tiefere Teil des Schwimmbereichs liegt ca. 100 cm unter dem Grundwasserspiegel. Die Wassertiefe beim 1 Metersprungbrett entspricht mit ca. 3,05 m nicht den heute gültigen FINA- Normen und den bfu Richtlinien!

Der Aufstieg auf das 1 Meter Sprungbrett erfolgt momentan von hinten. Aus Sicherheitsgründen muss der Aufstieg seitlich angelegt sein.

Bestehendes 1 Meter Sprungbrett mit Ungenügender Wassertiefe von 3,05 Meter und Aufsteige von hinten.

Ohne eine Anpassung der Wassertiefen im Bereich der Sprunganlage um ca. 35 cm sollte das 1 Meter Sprungbrett aus Sicherheitsgründen nicht mehr weiterbetrieben werden! Der Beckenumgang ist über 2 Durchschreibecken von der Liegewiese her erschlossen und mit einer Rabatte und einem Maschendrahtzaun abgetrennt.

Um die erforderliche Wassertiefe von 3,40 m, gemäss FINA-Normen, im Springerbereich zu erhalten, wird im Boden eine Vertiefung mit einer von Fläche von ca. 4,70 m x 7,00 m und einer Tiefe von 35 cm erstellt. Hierzu muss während der Bauphase für die Vertiefung der Grundwasserspiegel abgesenkt werden.

Die 1 Meter Sprunganlage wird abgebrochen und durch eine neue Betonkonstruktion, mit seitlichem Aufstieg und einer Absturzsicherung ersetzt. In den Kosten ist ein neues Sprungbrett eingerechnet.

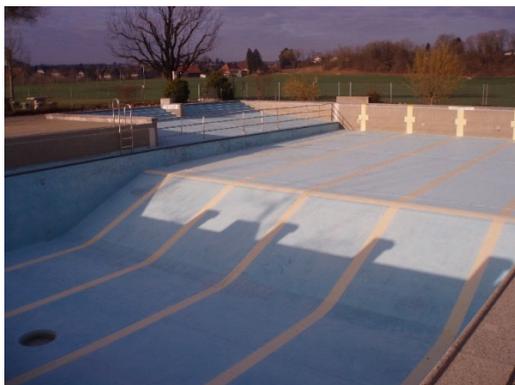
Kombiniertes Becken mit Springer-, Schwimmer- und Nichtschwimmbereich.

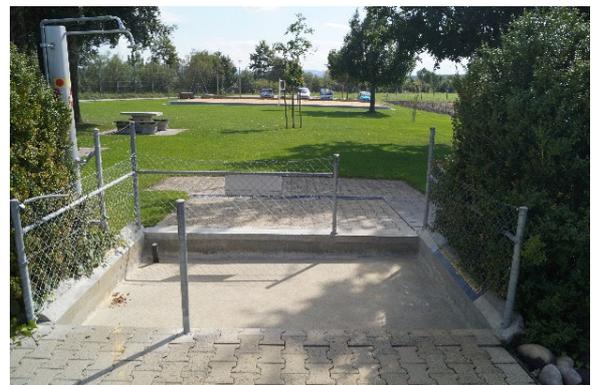
Durchschreibecken mit Dusche.

Die beiden Durchschreitebecken werden abgebrochen und neu als Duschbecken erstellt. Die Duschbecken müssen im Gegensatz zu den Durchschreitebecken nicht an die Wasseraufbereitung angeschlossen werden.

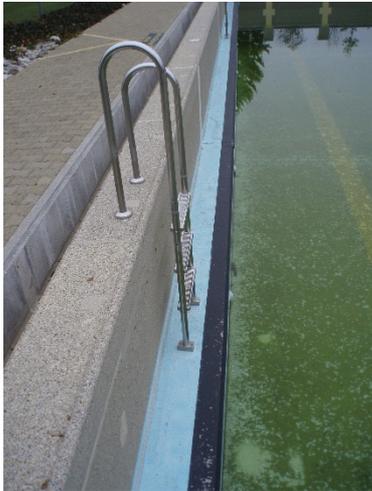
Das aufbereitete Wasser wird über Düsenleitungen in einem vorbetonierter Sockel in das Becken geführt.

*Überlauf und Vormauerung mit Vorlaufleitungen.*

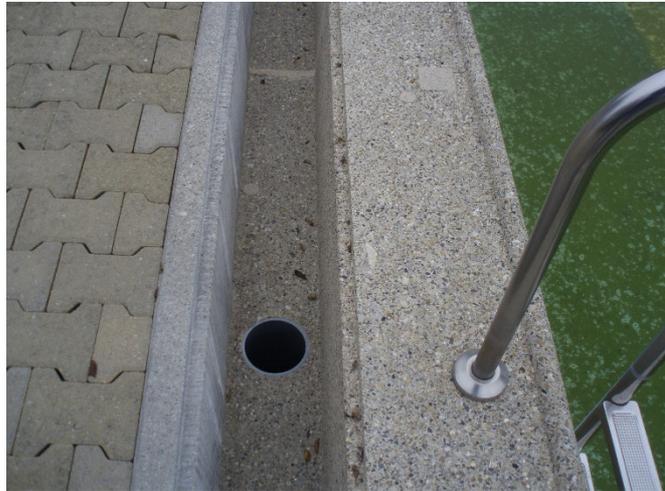
Das abgebadete Wasser wird auf den Längsseiten des Schwimmerbereichs in Überlaufrinnen geführt und von wo aus es über PE Leitungen ins Ausgleichsbecken fließt.

*Überlaufrinne mit Abläufen der Rücklaufleitung.*

Die Überlaufrinnen werden zur Substanzerhaltung mit einem zementären Mörtel vollflächig beschichtet, ebenfalls beschichtet werden die Startsockel.

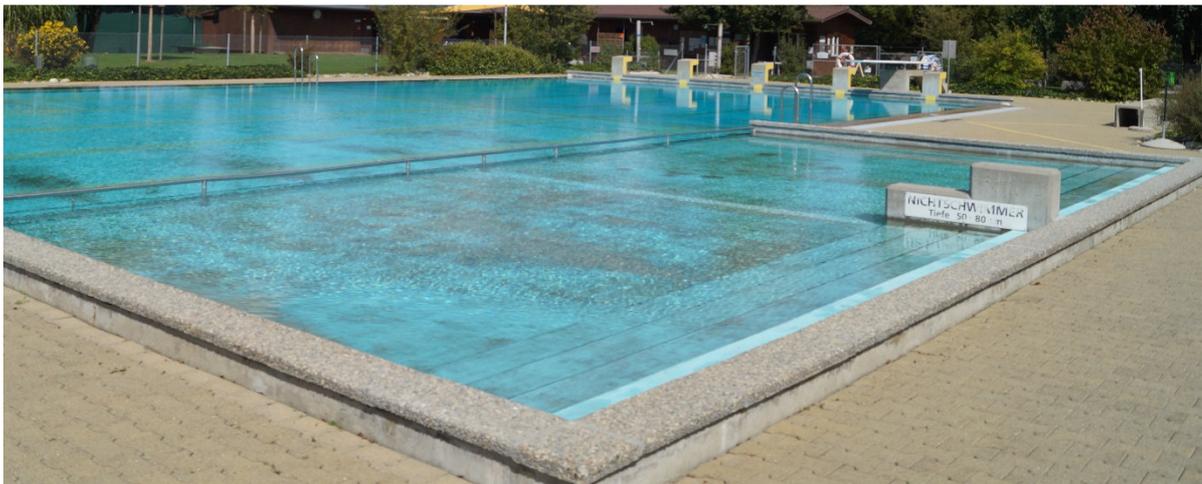
Die bestehenden Kronenabdeckungen auf den Stirnseiten des Beckens und beim Nichtschwimmerbereich, weisen teilweise Risse auf und sind stark verwittert, Die Kronenabdeckungen werden abgebrochen.

*Verwitterte Kronenabdeckung aus Waschbetonelementen*

Die bestehenden Kronenabdeckungen an den Stirnwänden und beim Nichtschwimmerbecken werden durch neue vorfabrizierte Betonelemente ersetzt. Der Beckenumgang und der Zugangsweg erhalten neue Beläge mit quadratischen Betonverbundsteinen.

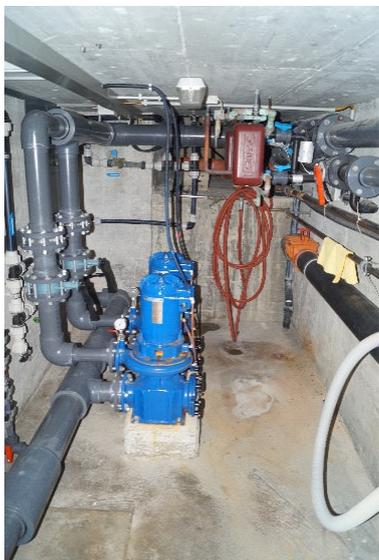
Ein Ausgleichsbecken wurde anlässlich der Sanierung 1995 neu in Ortbeton erstellt. Die Filterpumpen befinden sich im unterirdischen Vorraum des Ausgleichsbeckens.

*Filterpumpen*

Die bestehenden Filter, Filterpumpen, Verrohrungen und die Elektroinstallationen werden ersetzt.

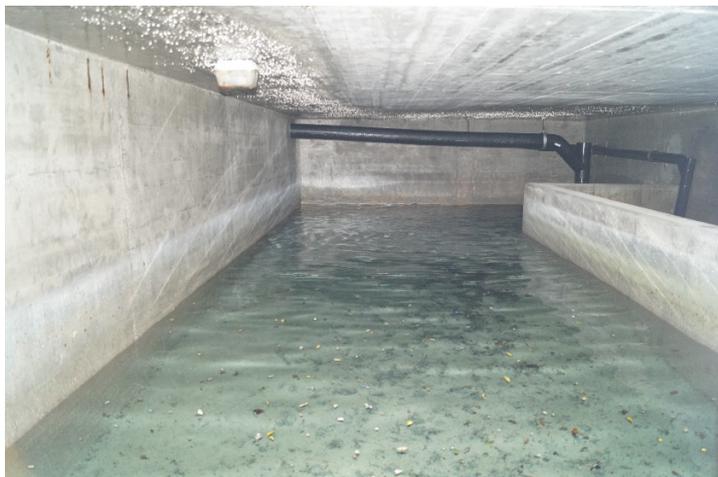
*Ausgleichsbecken mit vereinzelt rostenden Bewehrungseisen.*

Das Ausgleichsbecken wird zur Substanzerhaltung mit einer zementären Beschichtung versehen. Die Sanitär- und Elektroinstallationen werden soweit nötig saniert oder ersetzt. Da die Betonsubstanz des Ausgleichsbeckens noch in einem relativ guten Zustand ist, könnten diese Arbeiten auch zu einem späteren Zeitpunkt durchgeführt werden.

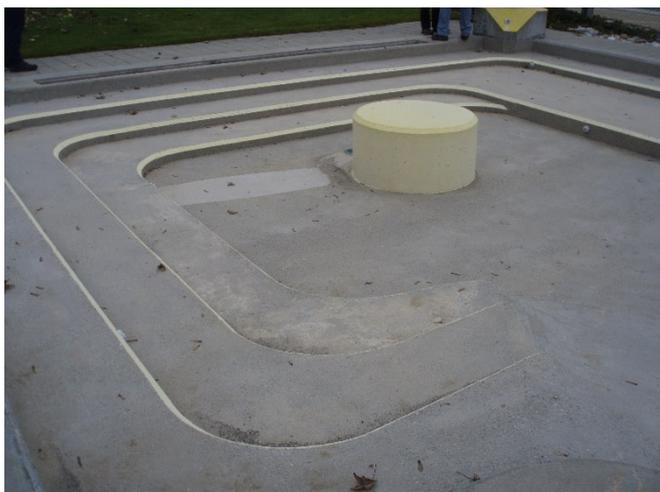
Das Planschbecken wurde 1995 neu in Ortbeton erstellt. Die vielen Niveauunterschiede mit Tritten wirken sich negativ auf den Betrieb aus.

*Planschbecken mit vielen Niveauunterschieden.*

Das Planschbecken weist zu viele Niveauunterschiede auf. Mit baulichen Massnahmen werden diese Unterschiede teilweise aufgehoben. Ebenfalls in den Kosten sind substanzerhaltende Sanierungsmassnahmen vorgesehen (Betonsanierung, Beschichtungen).

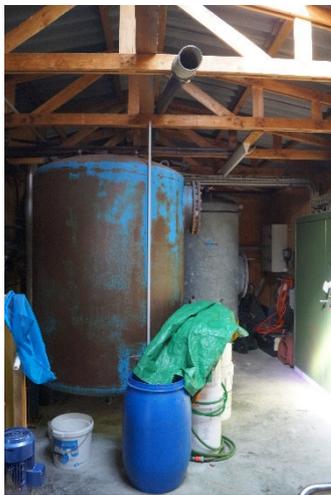
Die Filteranlage stammt aus dem Jahr 1971 und wurde 1995 teilweise erneuert. Die bestehende Umwälzmenge ist gemäss Anforderung der SIA Norm 385/9 zu klein. Die heutige Umwälzmenge von 105 m<sup>3</sup>/h ist ungenügend. Verlangt werden neu 260 m<sup>3</sup>/h.

*Filter*

Aus Platzgründen werden die Sandfilter durch einen Kieselgurfilter ersetzt.

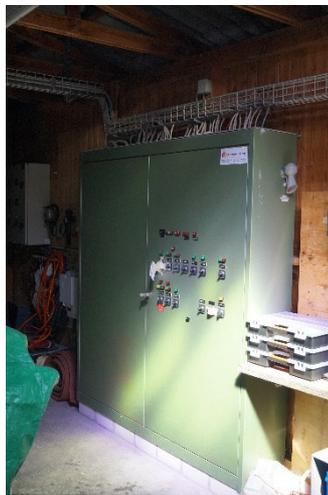
*Schaltschrank*

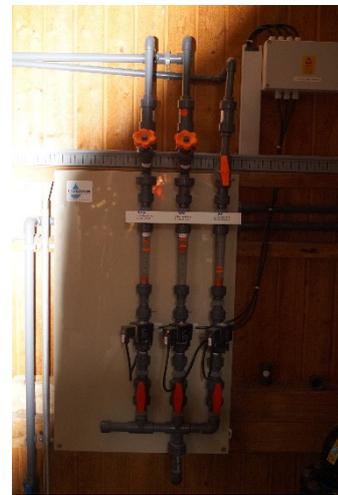
*Dosierung*

Die Entkeimungs-, die Säuretankanlage sowie die Mess- und Regelanlage werden angepasst und revidiert.

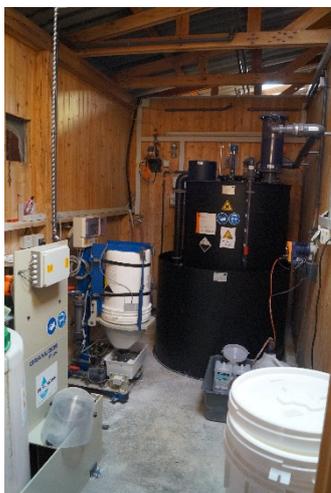
Die Granudos- Anlage für die Desinfektion des Badewassers und der Säuretank befinden sich im selben Raum. Dies ist gemäss Norm nicht mehr zulässig!

*Granudos und Säuretank  
Befinden im selben Raum.*

Der Chemikalienraum wird neu unterteilt. Je ein Raum für den bestehenden Säuretank und für die bestehende Granudos- Anlage.

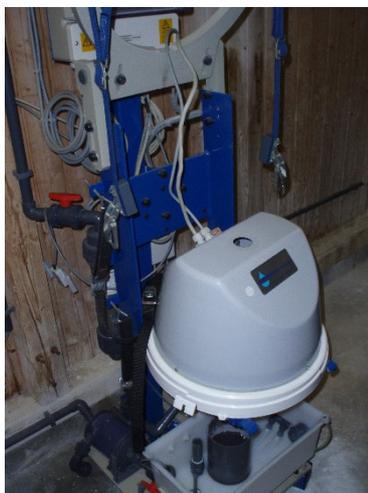
*Granudos*

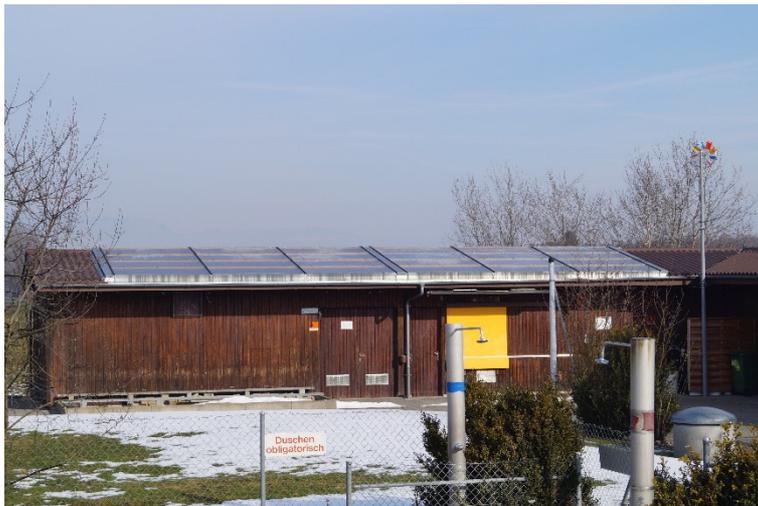
Im Frühjahr 2000 wurde die Solaranlage in der Badi in Betrieb genommen. Das Projekt Solaranlage wurde in Zusammenarbeit mit der Schule Fraubrunnen erstellt. Mit der Anlage werden die beiden Duschen bei den Durchschreitebecken und die Dusche im Garderobengebäude mit Warmwasser versorgt.

Während der Badesaison wird mit der Überschusswärme das Badewasser über Plattentauscher erwärmt.

Das Wasser wird in einem Boiler mit einem Inhalt von 2'000 Liter gespeichert.

*Solaranlage ca. 32 m<sup>2</sup>*

Die Solaranlage kann weiterhin betrieben werden, es müssen aber kleinere Sanierungsarbeiten durchgeführt werden. Der bestehende 2'000 Liter Boiler wird durch einen neuen 950 Liter Boiler ersetzt.

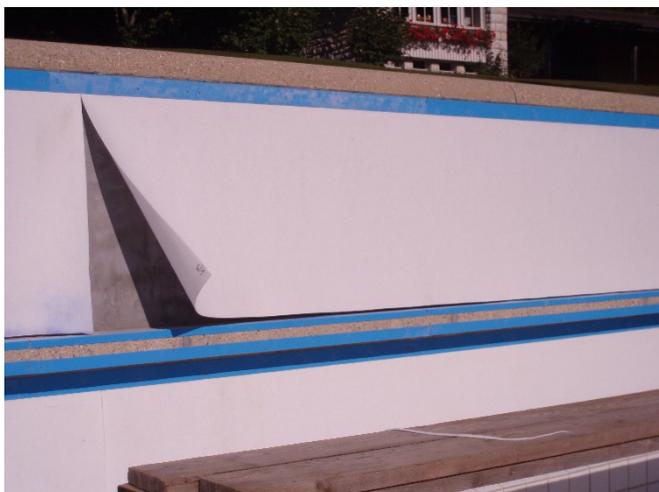
*Aufbau Folie: Flies mit kaschierten Blechen zur Befestigung der Folie*

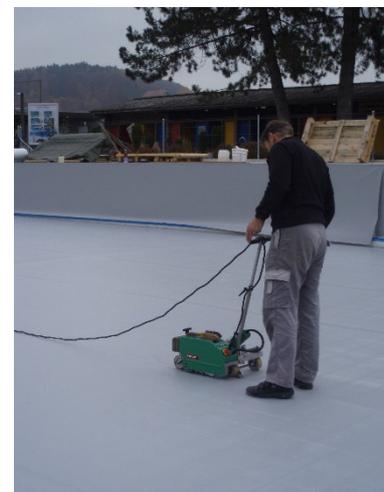
*Verschweissen der Folie*

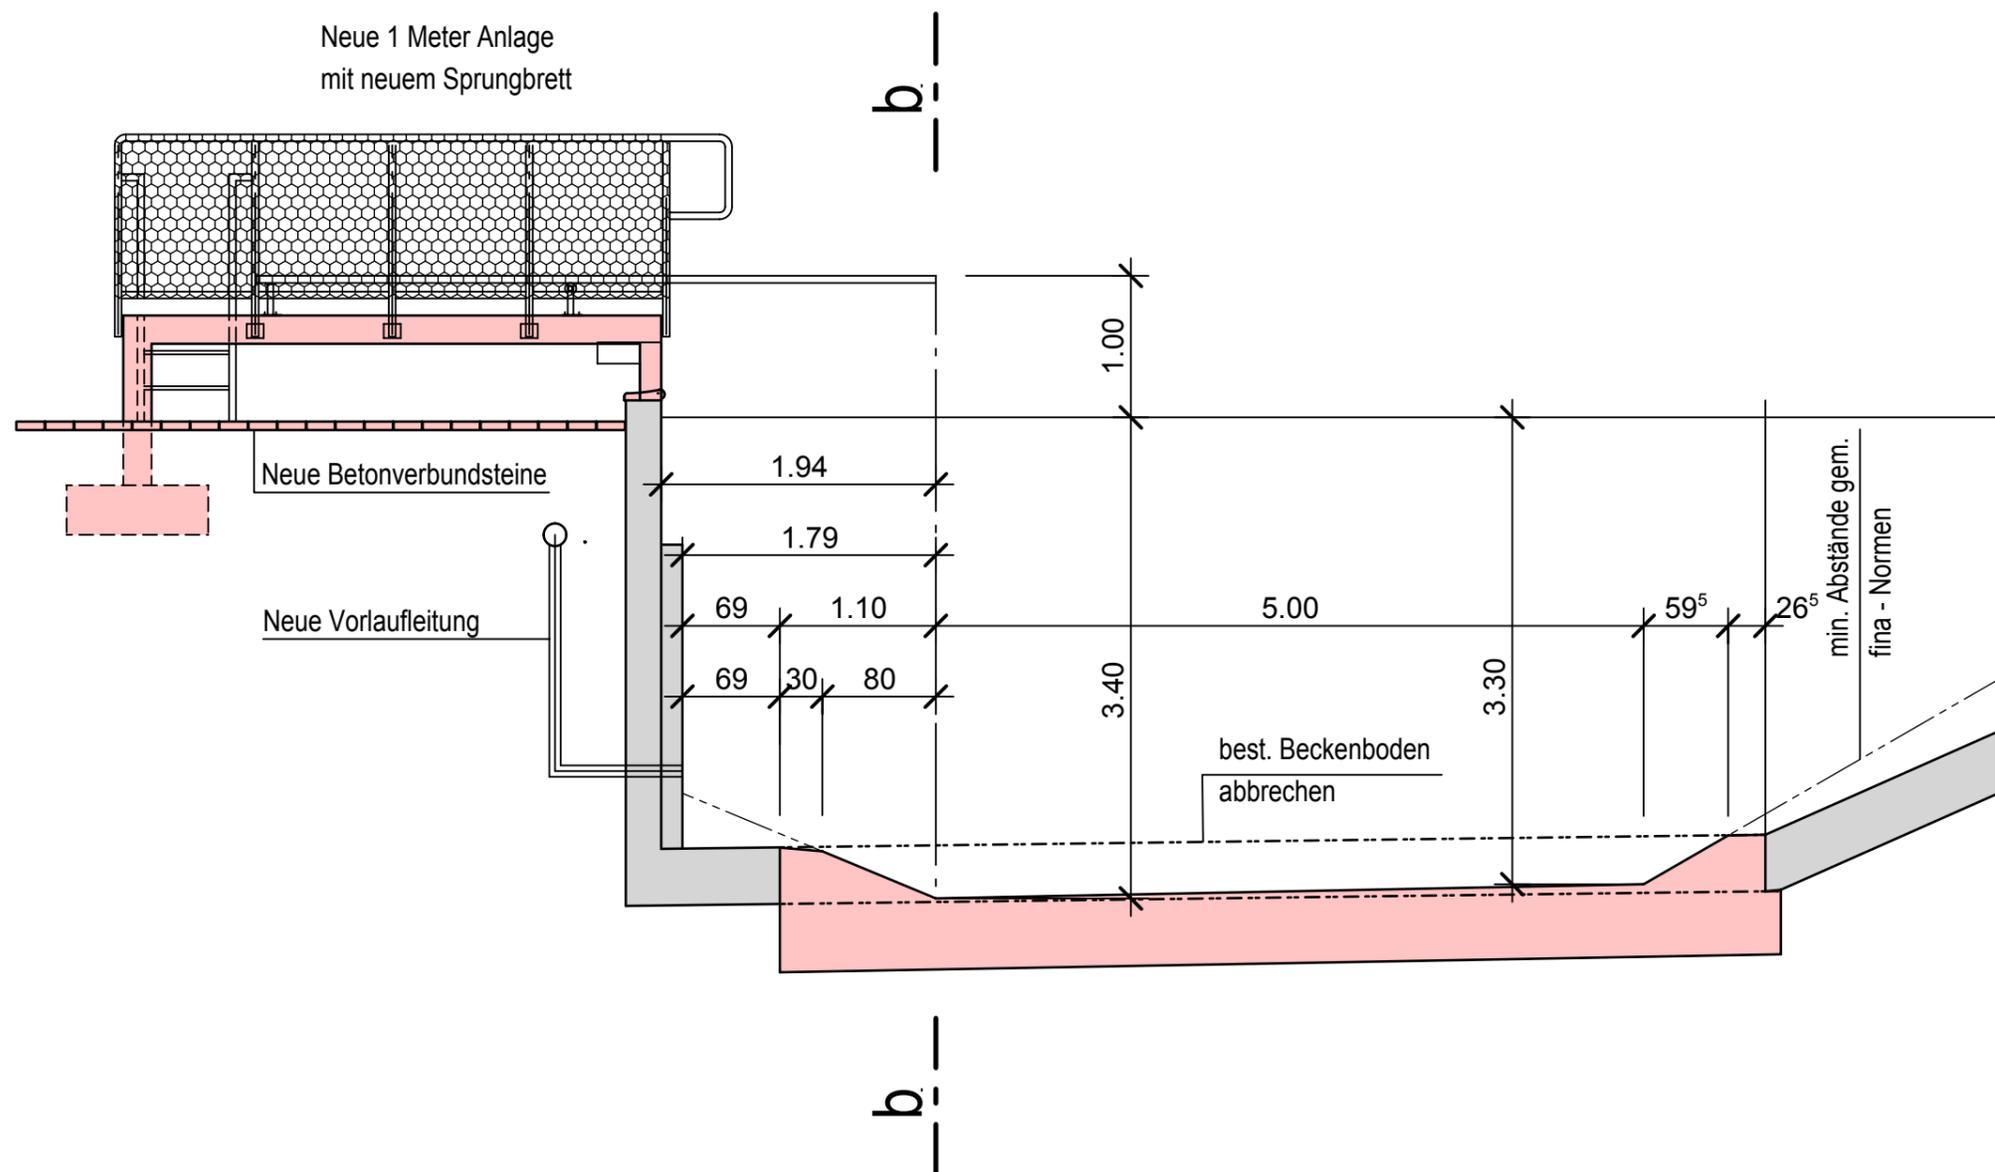
## 1 Meter Sprunganlage; Schnitt a - a 1 :50 (Vertiefung Sprunggrube)

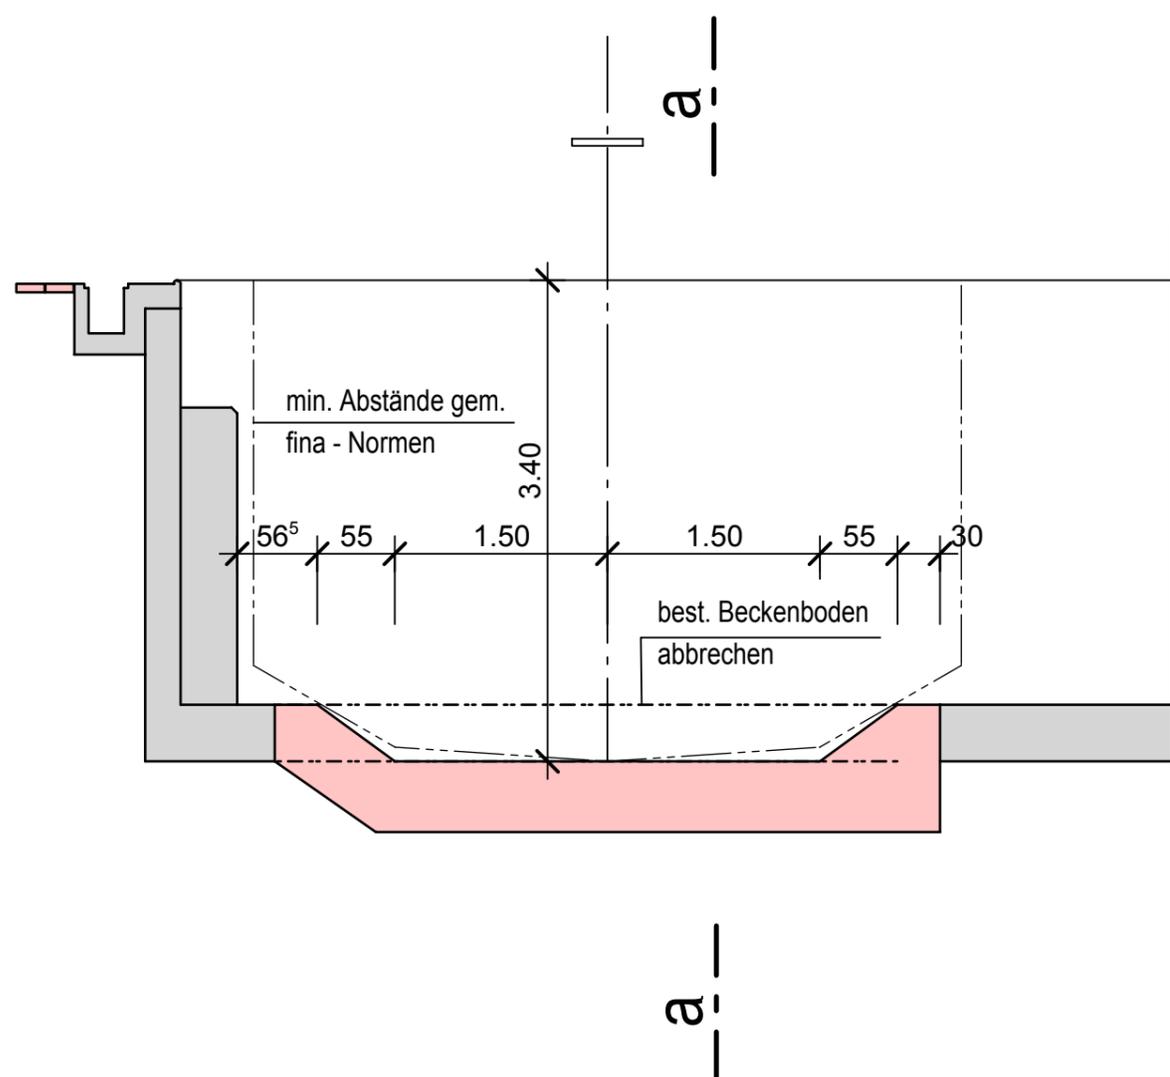
## 1 Meter Sprunganlage; Schnitt b - b 1 :50 (Vertiefung Sprunggrube)

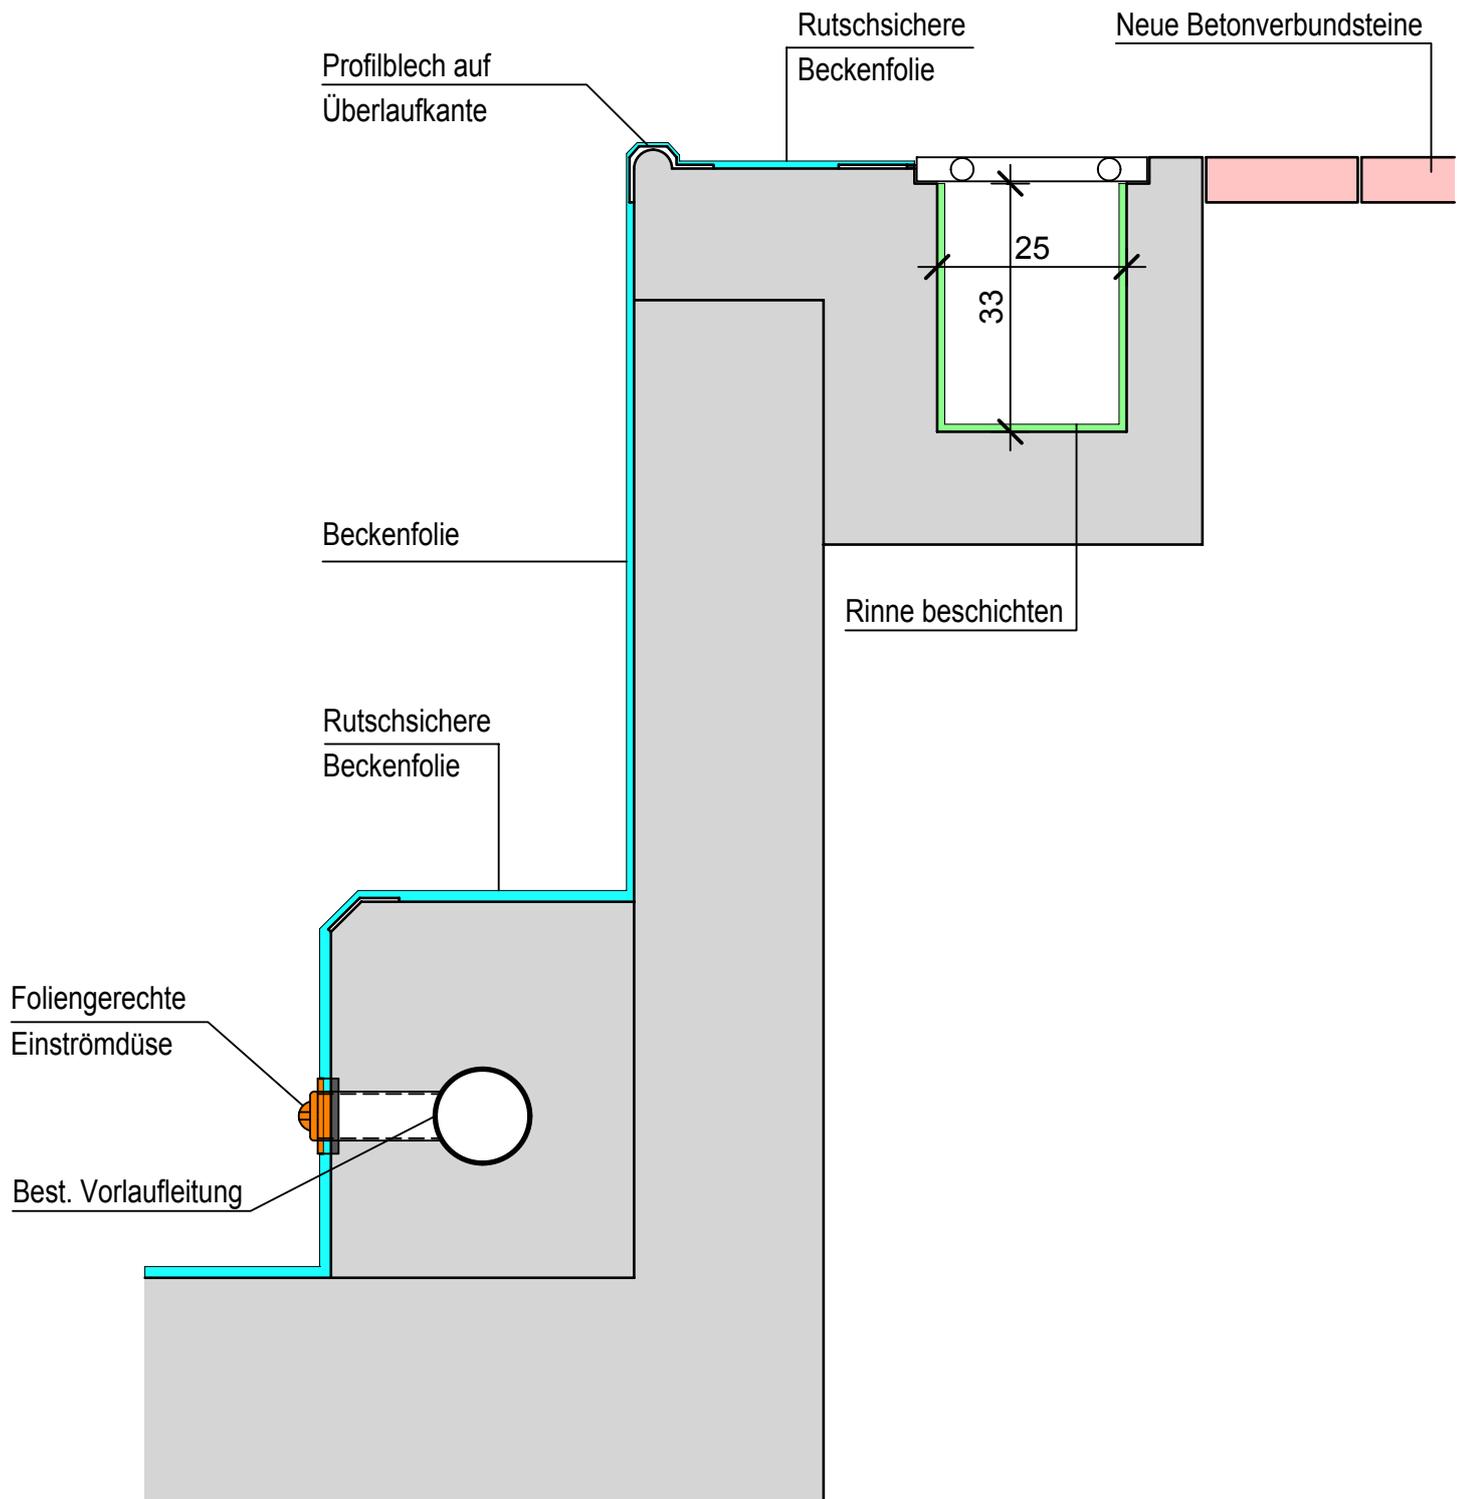
## Schema- Schnitt Beckenfolie und Überlaufrinne 1 :10

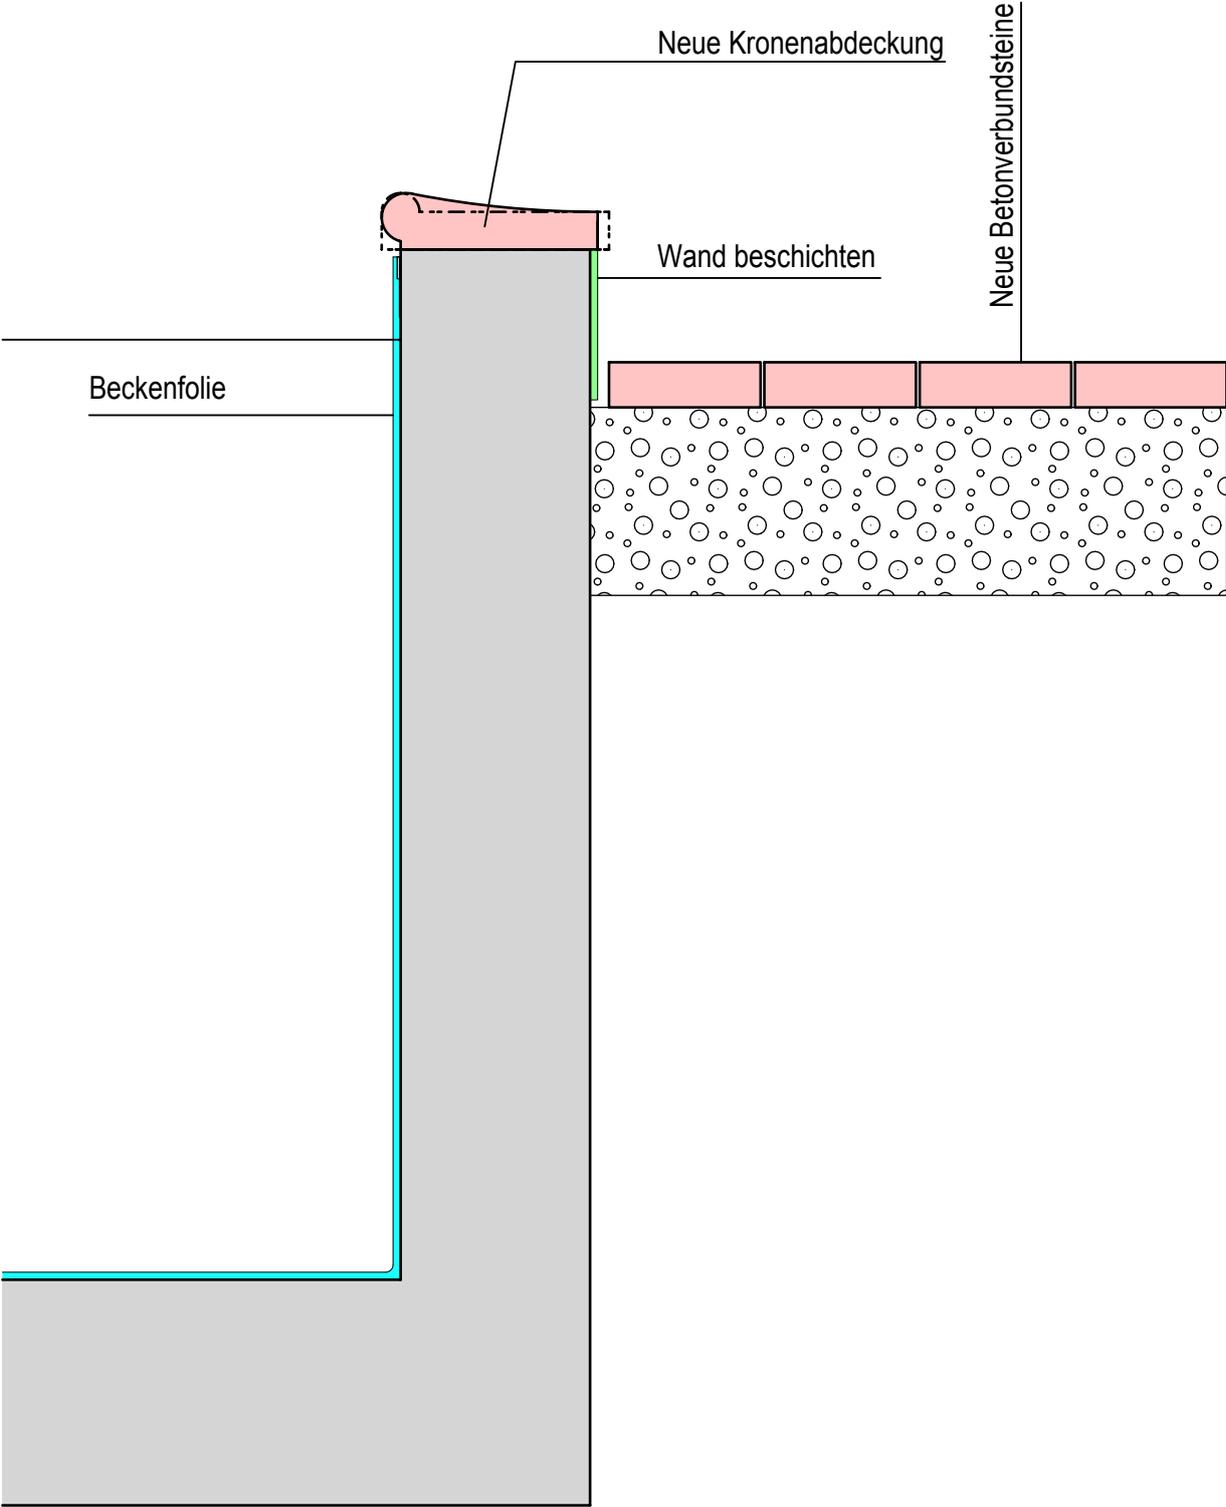
Sanierung Schwimmbad Fraubrunnen KV März 2015  
Schema- Schnitt Beckenkopf ohne Überlaufrinne 1 :10

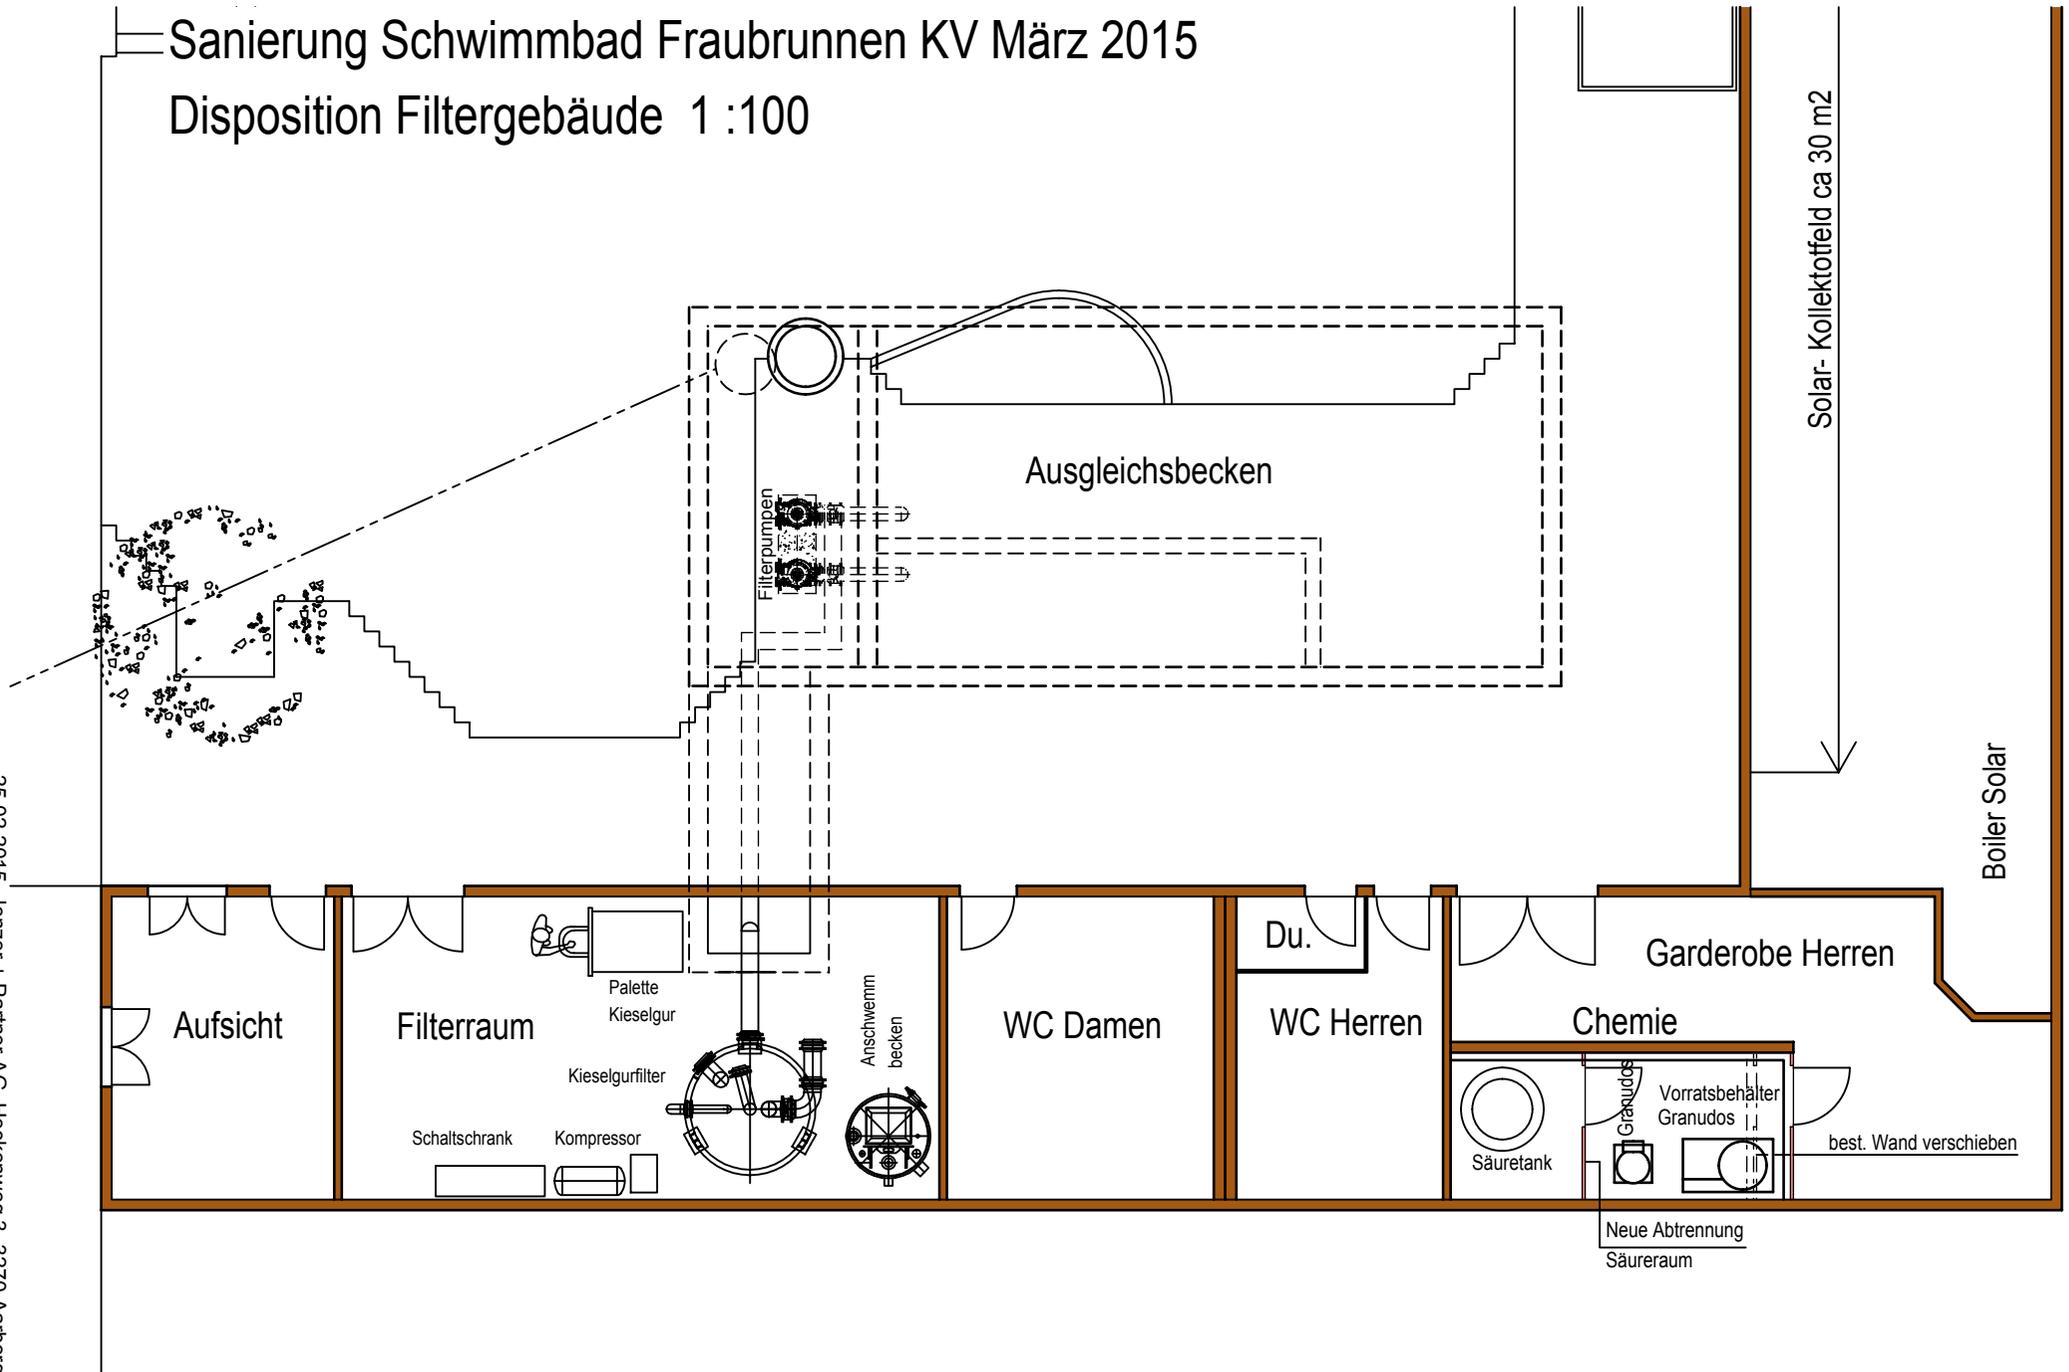
## Disposition Filtergebäude 1:100

Um die bestehenden Filter auszubauen und den neuen Filter einzubauen muss die Holzfassade des Filterraums teilweise demontiert werden.
